# ENTLASTET

Es war nur ein vom Gewölbe abgeplatzt Stück Putz, aber was es signalisierte, war dramatisch: ein durch die Last des Daches stark verformtes Gewölbe der Klosterkirche St. Katharinental in Diessenhofen. Die Lösung zur statischen Sicherung ist nun aber ebenso elegant wie wirkungsvoll.

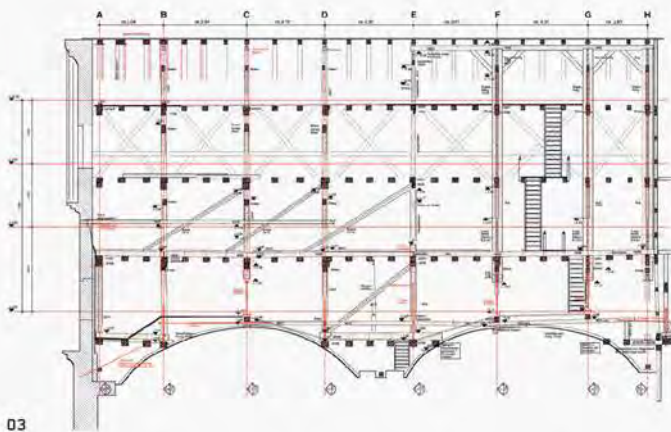
Dies war der Anlass, die Kirche einer genauen Inspektion zu unterziehen und die Statik ein für alle Mal in den Griff zu bekommen. Es stellte sich heraus, dass die Kuppeln über die Jahrzehnte derart enormen Belastungen ausgesetzt waren – weil die Dachkonstruktion (Bilder 3, 4 und 5) an einzelnen Punkten auf den Kuppeln auflag und so das Gewicht des Daches auf diese übertrug –, dass sie sich zum Teil erheblich verformten. Diese Verformungen wurden durch den Geometer exakt bestimmt und in einem Höhenkurven-Diagramm (Abstand der Höhenlinien 5 cm) dargestellt (Bild 7). Dabei erwies sich die grösste Kuppel als am stärksten verformt.

03 Längsschnitt im Scheitel des Dachstocks, Zustand vor den aktuellen Sicherungsmassnahmen. Massstab 1:1000 (Pläne: Naf Holzbau Kesswil)

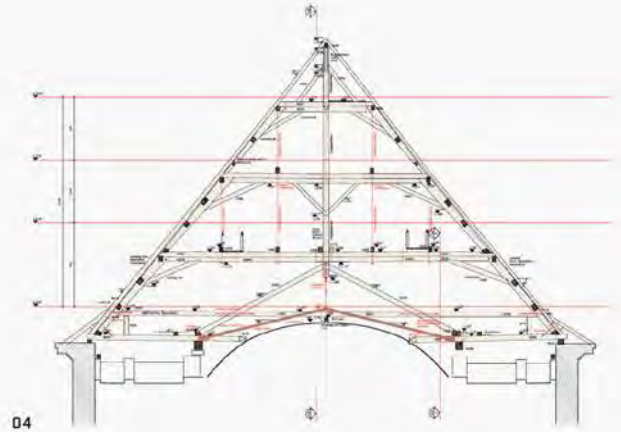
04 Querschnitt des Dachstocks im Scheitel der grösseren Kuppel, Zustand vor den aktuellen Sicherungsmassnahmen. Die Kraftumlenkung über die Kuppel ist deutlich erkennbar. Massstab 1:1000

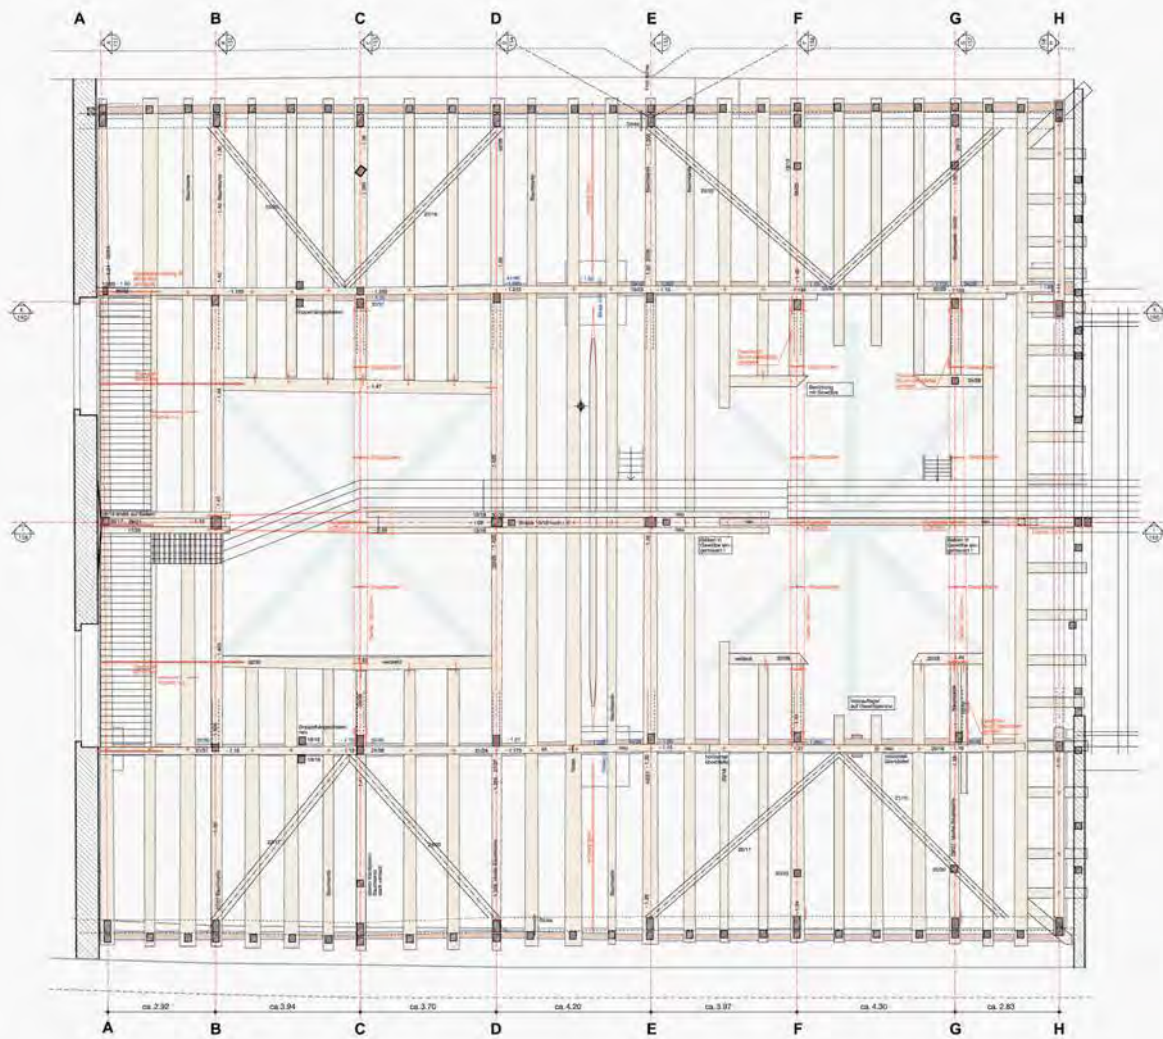
Eine weitere Ursache für die prekäre Statik war, dass die Balken von einer Spannweite von jeweils 23 Metern, die das Dach hätten zusammenhalten sollen – das die Tendenz hat, die Aussenmauern auseinanderzudrücken, jeweils dort, wo sich die Kuppeln in den Dachstuhl wölben –, unterbrochen werden mussten. Wären die Balken durchgehend geführt worden, das Dreieck des Dachstuhls mithin ein geschlossenes System gewesen, hätte die Konstruktion statisch funktioniert – so aber drückte das Gewicht des Dachstuhls sowohl auf die Kuppeln als auch auf die Aussenwände. Dies vermochten auf die Dauer auch die erwähnten Zugelemente aus Holz bzw. Stahl nicht wirksam zu verhindern, mittels deren die Konstruktion im Laufe des 19. und 20. Jahrhunderts «zusammengehängt» worden war. Sie hielten zwar die Binder zusammen, belasteten aber die Säulen und damit das Gewölbe zusätzlich.

05 Grundriss des Dachstocks, Zustand vor den aktuellen Sicherungsmassnahmen. Die Aussparungen für die beiden Gewölbe mit den unterbrochenen Bundbalken sind deutlich erkennbar. Massstab 1:1000

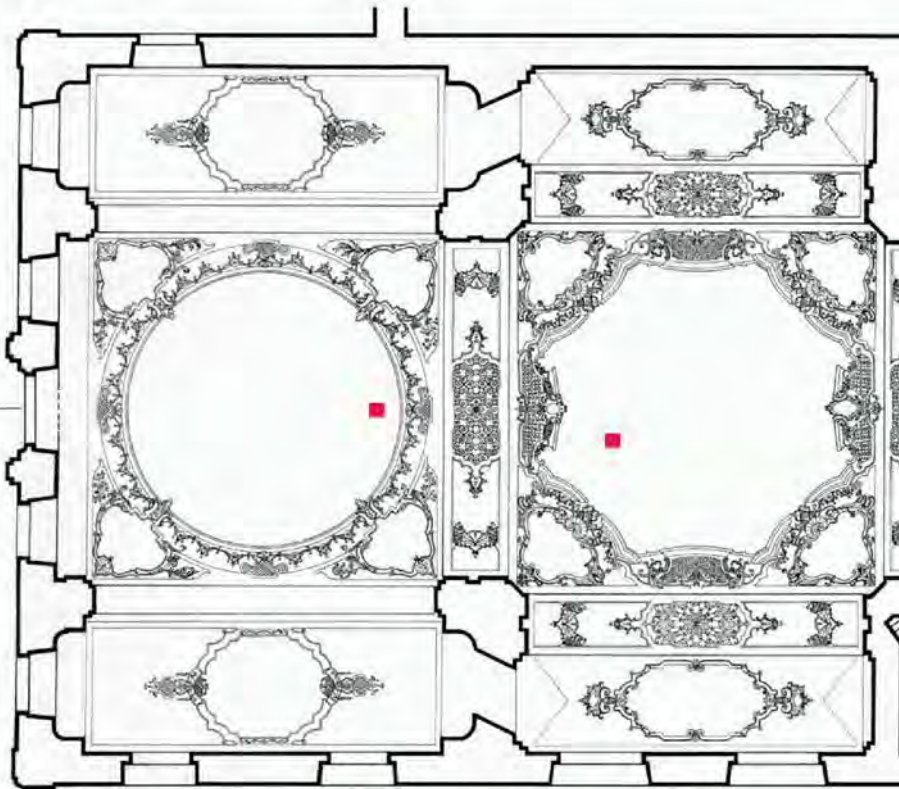
06 Deckenspiegel mit Positionen der Ausbruchstelle in der westlichen Kuppel (links) und einer grösseren Hohlstelle in der östlichen Kuppel. Massstab 1:1000 (Bild: Hochbauamt Kanton Thurgau)

Nachdem die Kirche statisch wieder ins Lot gebracht war, mussten die Kuppeln, die durch die Verformungen gelitten hatten, repariert werden. Zusätzlich zu den Aufnahmen des Geometers, die ja nur den Zustand der Oberfläche illustrieren – also nicht nur echte Verformungen dokumentieren, sondern auch allfällige Unregelmässigkeiten des Verputzes – wurden mittels fahrbarer Bühne die Gewölbe – nunmehr von unten, also vom Kirchenraum her – nach Hohlräumen abgeklopft, die betreffenden Stellen angebohrt und mit Injektionen eines Gips-Kalk-Gemisches gefüllt.

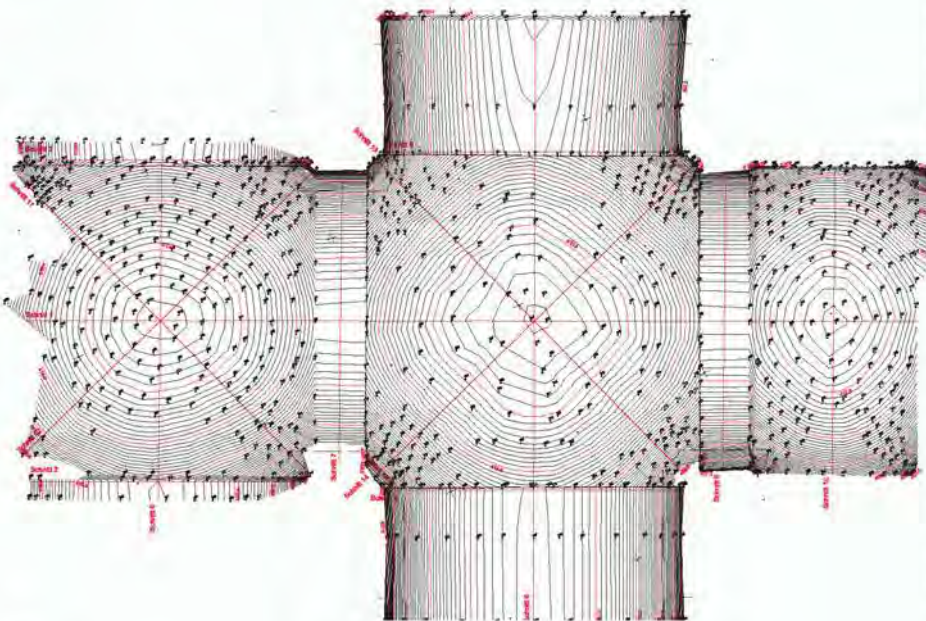
07 Höhenlinien der Kuppelvermessung mit Lage der Schnitte für die numerische Auswertung. Massstab 1:1000 (Bild: Béchaz + Flükiger, Diessenhofen)

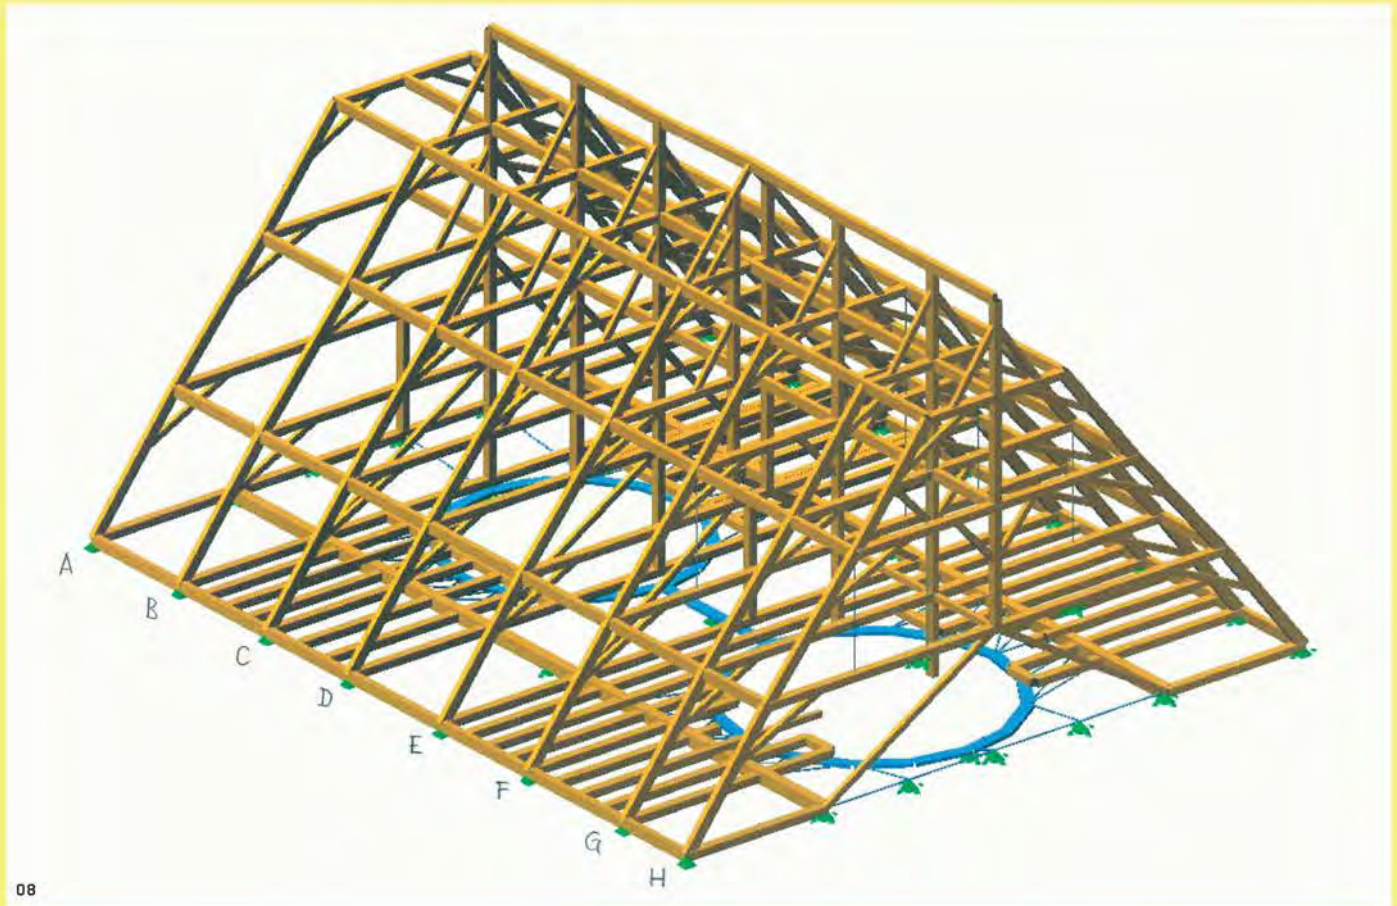
08

**08** Statisches System der Dachstuhlansierung mit zwei verbundenen Stahlringen (blau; Bild: Jürg Buchli)

Um das Problem ein für alle Mal zu lösen, konzipierte Ingenieur Jürg Buchli zwei Stahlringe – im Gegensatz zur früheren Konstruktion, welche die Kräfte über die Kuppeln hinweglenkte, sollten sie nun um die Gewölbe herumgeführt werden (Bild 8). Die beiden Ringe mit Durchmessern von 10.57 m bzw. 10.17 m bestehen aus je zwölf als U-Profile ausgebildeten Elementen – ergeben also eigentlich ein Zwölfeck. Ursprünglich war geplant, sie als liegende Acht zu konstruieren, um sie miteinander zu verbinden. Nun aber sind es zwei separate Ringe, die mit Zugstangen verbunden sind (Bild 10). Ebenfalls mittels Zugstangen wurden die Aussenwände in das System eingespannt, weil die Kräfte, die durch die «Spreizung» des Dachs auf die Wände wirken – und zwar sowohl in Quer- als auch in Längsrichtung –, so auch «neutralisiert» werden können, das heisst, die Wände werden vom Druck des Daches entlastet.

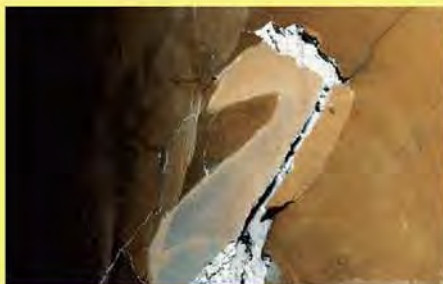
09

Nachdem zwei Jahre nach Bauende erstmals Risse aufgetreten waren, wurde mehrmals in die Konstruktion eingegriffen. Zuerst wurden die Sicherungsmassnahmen (Zugelemente) in Holz, später, vermutlich 1929 anlässlich einer umfassenden Restauration, in Stahl (Stahlstangen und -schlösser) ausgeführt. Diese hielten zwar die Binder zusammen, belasteten aber die Säulen zusätzlich, die auf das Gewölbe drückten – bis 2004 ein Mauerziegel des Gewölbes ausbrach und ein Stück Putz von der Decke abplatzte (Bild 9). Der Stein verhakte sich im Verbund und fiel daher nicht ebenfalls in den Kirchenraum.

**09** Mörtelausbruch in der Westkuppel (Bild: Hochbauamt Kanton Thurgau)

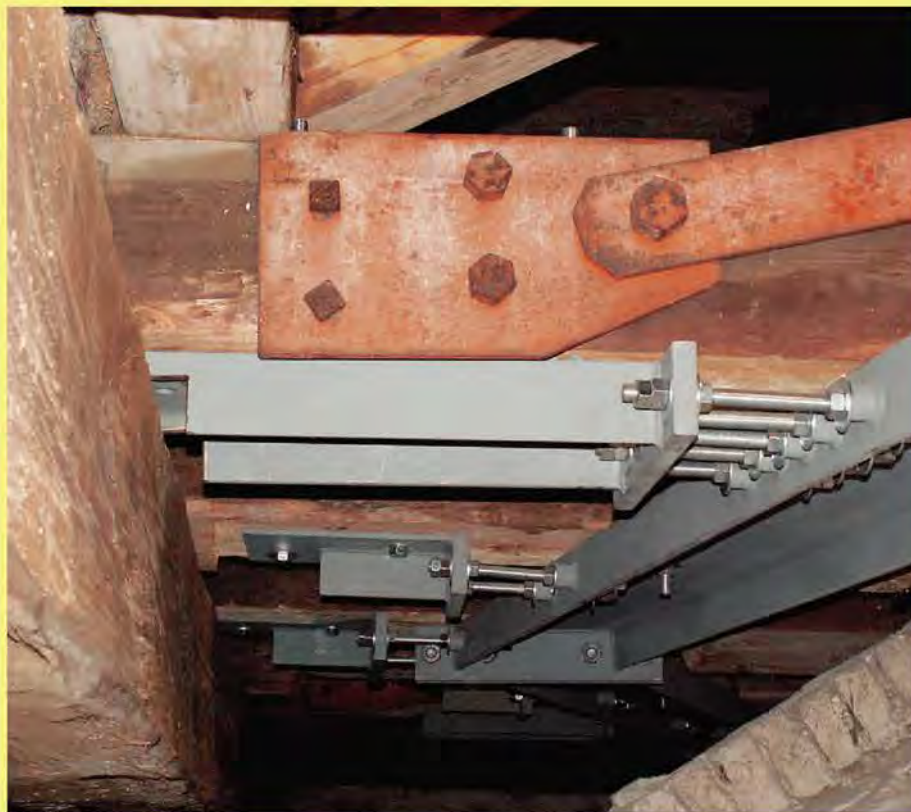
13 Verankerungen eines Stahlrings in den Bundbalken. Das Bild entspricht der Position unten rechts in Bild 10

Einigermassen komplex ist die Verbindung zwischen Stahl und Holz. Bulldog-Holzverbinder, zahnradähnliche Ringe, die oben an die Platten angeschweisst sind und ins Holz hineingreifen, gewährleisten eine «reibunglose» Übertragung der Last vom Holz auf die Stahlelemente – sie verhindern, dass das Holz «entgleitet» (Bilder 11 und 12). «Konflikte» konnten hingegen nicht ganz vermieden werden. Obwohl die Ingenieure darauf achteten, dass die Stösse zwischen den einzelnen Stahlelementen nicht auf die Verankerungen treffen, liess sich das nicht in jedem Fall verhindern (Bild 10).
